国花路与石油路交叉口频繁发生大货车侧翻事故,洛阳晚报记者实地调查

大货车在这个路口为啥容易侧翻

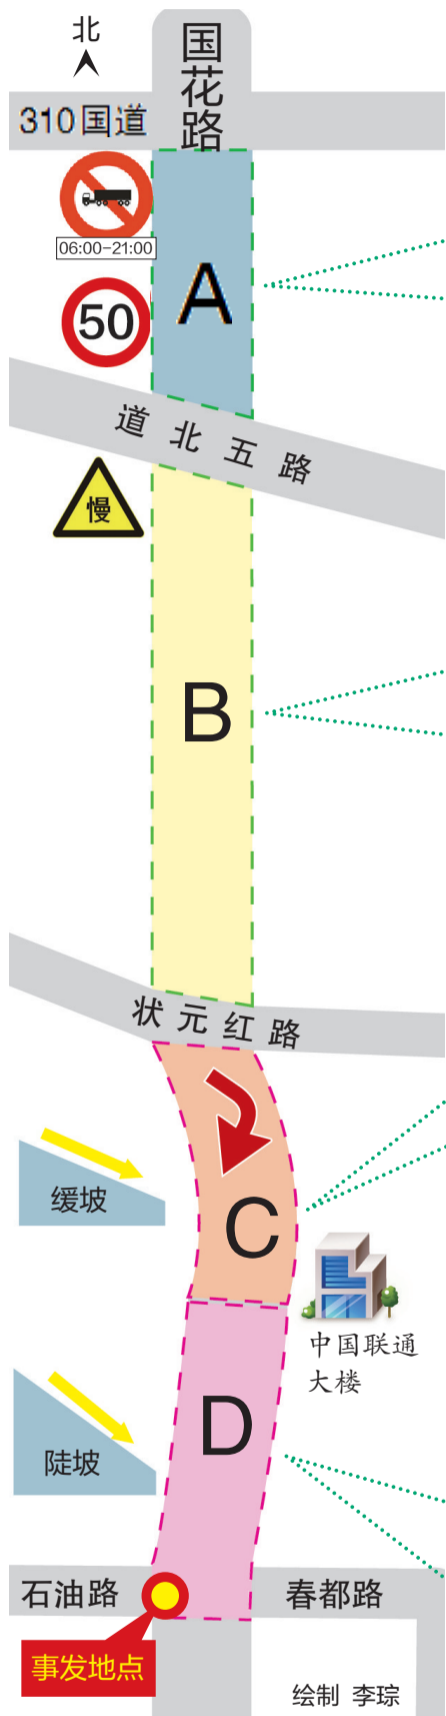
为何此路口频繁出现大货车侧翻事故?洛阳晚报记者驱车沿着此路口实地调查发现,大货车侧翻事故除部分设施不完善的原因之外,究其根源,系大货车超载、违反禁行规定所致,具体原因和建议如右图。

A.国花路310国道路口—国花路道北五路路口段

危险系数:★

危险原因:该路段交通标牌设置比较到位,路面平缓,行车危险系数较低。在310国道与国花路交叉口,设有禁行标牌:“禁止大货车早6时至晚9时直行,车长≥6000mm或总质量≥4500kg禁止通行。”洛阳晚报记者南行50米后,在国花路公交停车场门口,看到一块设置有限速50公里的标牌,但是,禁行、限速标牌沿国花路一路向南仅此一处。

B.国花路道北五路路口—国花路状元红路路口段

危险原因:虽然该路段设有“前方路面设有减速设施,注意减速慢行”标牌,但路上没有减速设施。有附近居民说,该路段之前确实设有多条减速带,后来减速带损毁,未及时更换。道北五路路口处的东西向道路,设有“允许小、中、大型车辆通行”的标牌,这意味着需南北穿行市区的大型货车,不必只走国花路,可从此路口绕行,经道北五路向西至王城大道穿过城区。

C.国花路状元红路路口—中国联通大楼段

危险系数:★★★

危险原因:该路段有一段右转弯道,司机视线易受弯道遮挡,很难看到前方远处路况。司机进入该路段后,立即要走下坡道,但沿途没有提醒弯道、下坡的标牌。状元红路路口也设有“允许小、中、大型车辆通行”标牌,大型货车也可从此路向西绕行至王城大道。

D.中国联通大楼—国花路石油路路口段

危险系数:★★★★★

危险原因:此路段坡度陡然增大。一些司机说,载重货车下此坡时,必然要长踩刹车,货车制动器摩擦过热,会导致刹车性能下降,极易造成车辆失控。洛阳晚报记者以驾驶的小型轿车为例,按此路段限速50公里/小时的要求行驶时,小型轿车急刹车后的有效刹车距离在7米左右。这意味着,在临近路口时,车辆间除应保持一定的安全距离,必须提前减速。一名长年从事货运的司机说,大货车按规定速度正常行驶时,有效刹车距离至少在15米;倘若经过下坡路段,有效刹车距离至少要再延长10米。

群众建议:在国花路公交停车场门口,50公里/小时的限速标牌可进一步细化:小型车辆车速50公里/小时,大型车辆车速40公里/小时。

群众建议:状元红路路口和道北五路路口没有禁行标牌,大型货车可能会在不知情的时侯违反规定进入国花路,建议在这两个路口增设大货车禁行标牌,提醒大型货车向西绕行至王城大道。道北五路路口、状元红路路口还应增设相应限速标牌。

群众建议:对路段增设必要的减速提醒标牌、减速带等设施。在该路段增设移动测速设备,增加交警,引导大型货车绕道通行,严查货车违规通行。

群众建议:增设必要的减速提醒标牌、减速带等设施,及时提醒司机。
