# 天桥垮塌，“压断”连霍高速新安段 人车无“伤”，提前发现险情是关键

今日12时确保南半幅双向通行，力争5日内恢复正常通车；  
高速交警提醒西行车辆可绕行314省道或318省道

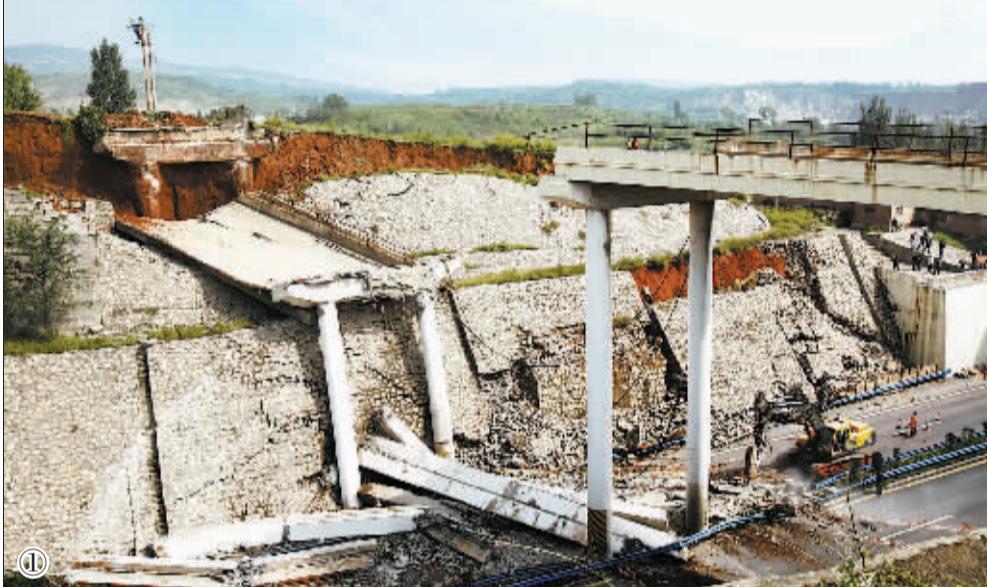
昨日上午，记者第一时间赶到事发现地点连霍高速公路K733+430米（新安段）处。只见近20米高的上跨天桥成了断桥，公路北半幅车道上方的桥体和桥墩已垮塌，箱梁残体将北半幅车道完全占据。天桥南半部分虽然没有垮塌，但其桥墩和桥体已严重受损，成为危桥。另外，车道北侧高20余米、长约60米的边坡出现不同程度的滑坡，一道道裂口将边坡分割成几部分。

“边坡下滑压断桥墩是天桥垮塌的主要原因。”河南高速公路发展有限责任公司洛阳分公司副经理李新功说，近期的连续降雨使边坡土壤的含水量达到饱和，土层不断分散下滑形成山体滑坡，将桥墩压断，最终造成桥体垮塌。

图① 上跨天桥北侧完全垮塌，南侧也成了危桥。

此外，危桥的处理也有难度。李新功说，有关部门须经过详细评估和论证，最终决定将仍未垮塌的桥体拆除。根据目前的情况看，拆除危桥的工作量会非常大。

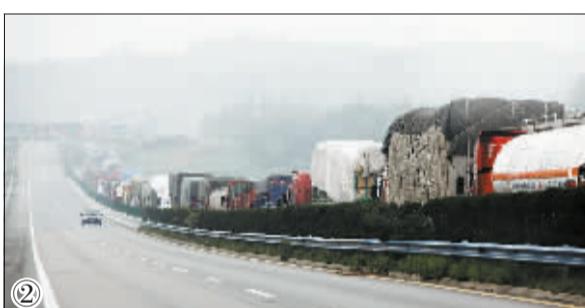
图② 连霍高速新安段有大批车辆滞留。

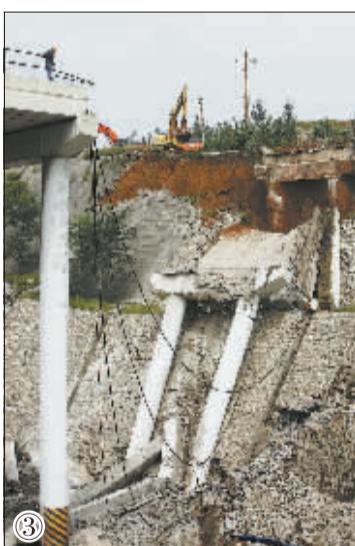
图③ 施工人员正加紧清除垮塌的桥体。
