测漏、挖掘、切割、连接……洛阳北控水务集团工作人员从29日下午忙到次日凌晨，修复老城区中州东路一漏水管道

供水干管漏水 连夜挑灯抢修

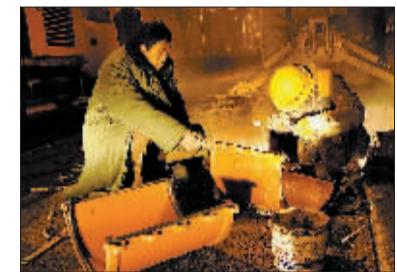
切割管道

30日零时30分，受损管道周围的土层被完全挖开，具备切割条件。负责切割的岳邵阳师傅跳入深坑。只见火花四溅，亮光闪闪，烟雾升腾……30日2时10分，管道受损部分被顺利切割下来，两根供水管道间出现了一处约20厘米宽的断口。虽然此时天气寒冷，可年过半百的岳邵阳师傅忙得满头大汗，他已在泥泞的大坑内弯腰作业1个多小时。

被切掉的受损管道很快被抬上地面，管道壁约有2.5厘米厚，还很烫手。

“由于裂缝位于两根管道的接口处，要想修复，必须先将受损管道切割下来，再用专门配件进行连接。”吴巍说。

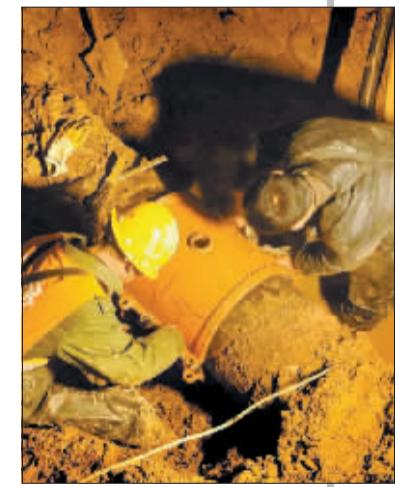
修复管道

关闭相关阀门后，工作人员调来水泵加紧排出受损管道内的积水。路面冒出的水泡逐渐减少，约1小时后，渗水完全停止。一直在旁静候的挖掘机立刻大显身手，路面很快被挖开了一个面积七八平方米的方形大坑，埋在地下约1.2米深的供水管道露了出来。在两根管道的接口处，工作人员发现外围的这根管道上有道十几厘米长的裂缝。

接着，被称为“哈夫节”的专用配件被递进坑内，两名工作人员麻利地将被切开的供水管道包好合拢，拧紧螺丝，抢修工作大功告成。

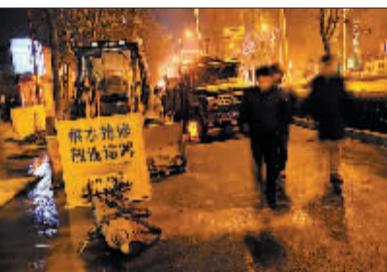
抢修现场

在市文物交流中心城隍庙经营部门前的慢车道上，路面被切开了一个约3米长、1米宽的口子，里面不断有水向外涌出。九龙鼎东北侧，几名工作人员钻进窨井内调整阀门。

据参与现场抢修的洛阳北控水务集团工程抢修队队长杜庚群介绍，当日17时25分许，他们接到集团调度指令：该路段路面发生渗水。该集团测漏大队赶到现场检测后确定，该路段路面渗水是此处一根埋在地下的直径400毫米的供水干管出现漏点造成的。随后，该集团工程抢修队工作人员根据漏点位置定位对路面进行切割。

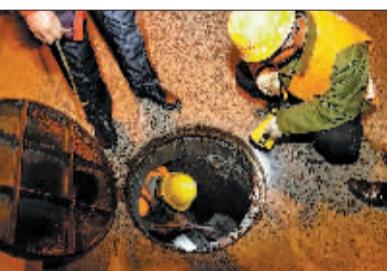
关闭阀门

“从当时渗水情况看，漏水并不十分严重。考虑到正值春节，又临近晚饭时间，为不影响沿线居民正常用水，我们决定先把漏水管道两头的阀门关小，等到21时再完全关闭进行抢修。”洛阳北控水务集团副总经理吴巍说。

阀门完全关闭。据该集团东城服务营销分公司经理段明东介绍，完全关闭相关阀门后，受停水影响的只有洛阳六中、义勇街附近的居民用水水压有所下降。
