# 建檐搭棚，让千年佛像“容颜不老”

## 2 【古人智慧】 排水设施既能保护洞窟， 又十分美观

## 3 【今人努力】 有的措施很有效，有的措施效果欠佳

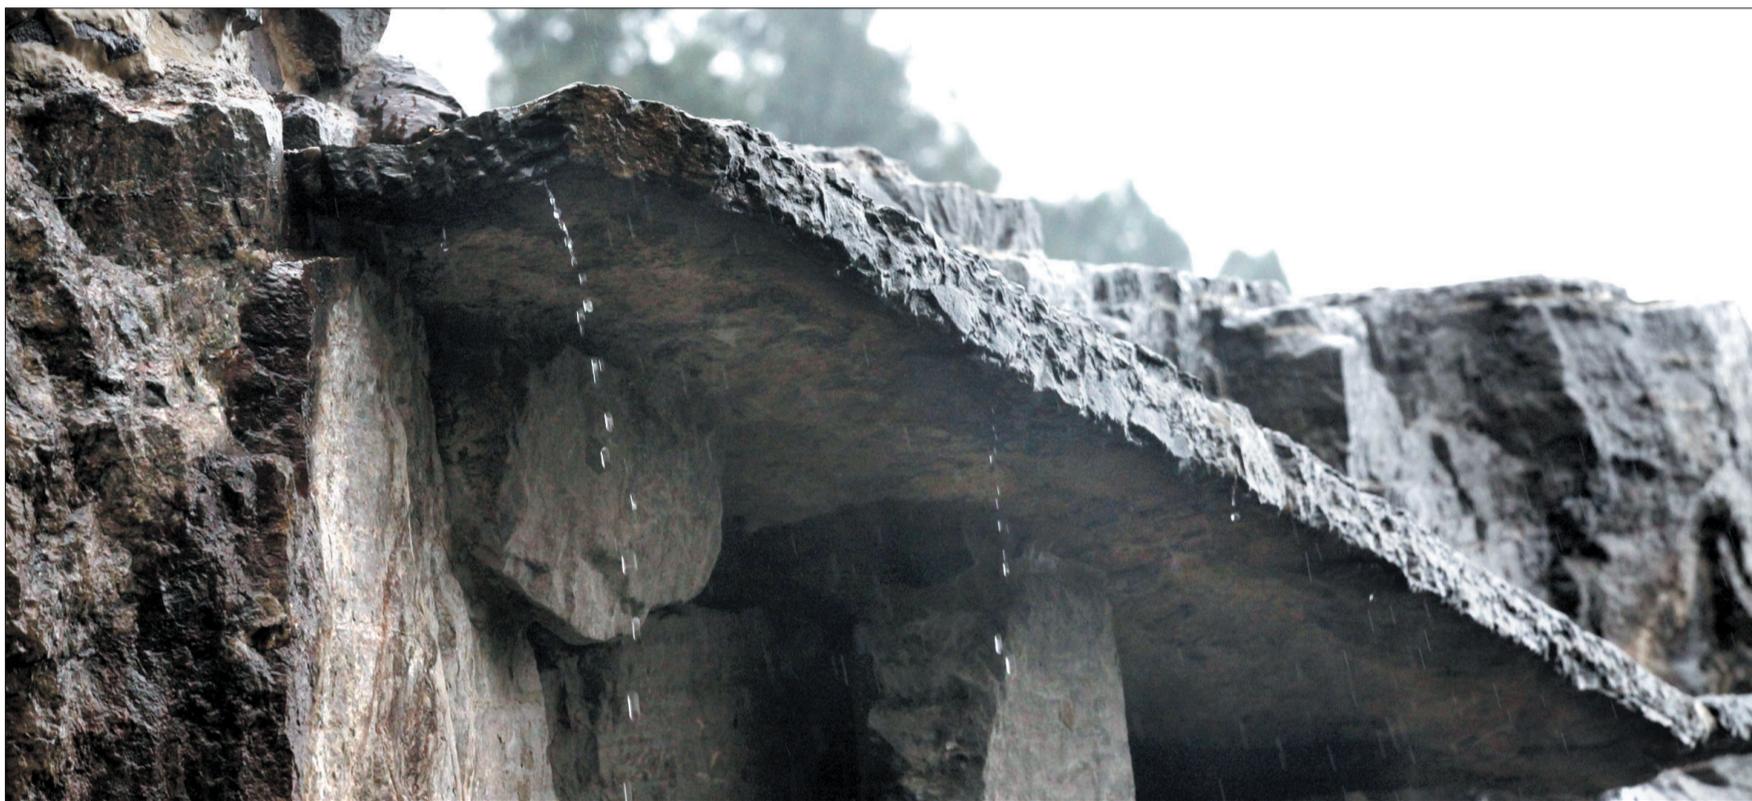
雨水顺着雨棚流下

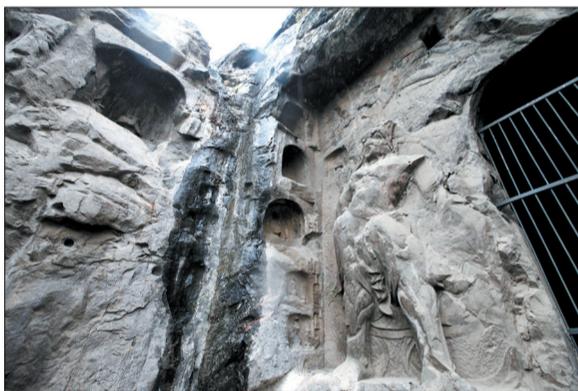
雨水冲刷着看经寺的石壁，但窟檐让下面的力士造像免受雨水侵蚀

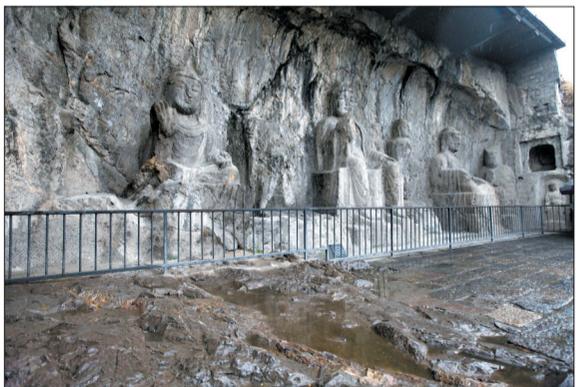
雨水在摩崖三佛下积成水潭，佛像在雨棚的保护下仍然保持干燥

与造型各异的窟檐相比，建雨棚也是保护洞窟免受雨水冲淋的有效手段。洛阳晚报记者在景区内发现，宾阳三洞、摩崖三佛以及石牛溪的上方，各有大小不一的用水泥板制成的雨篷。

高东亮说，这些也是20世纪90年代加上去的。以摩崖三佛为例，这三座佛像直接雕刻在石壁上，没有窟檐遮挡，长期风吹日晒和受雨水冲刷，破损往往比较严重。1991年，保护人员在上面安置了一块长约12米、进深约3米的水泥板，现在再下雨时，尽管地下形成了积水坑，摩崖三佛的表面也能够保持干燥。

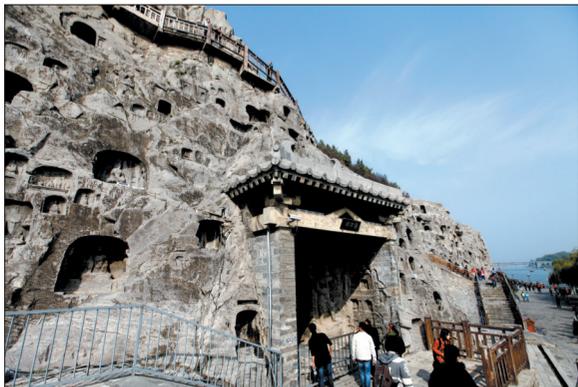
20世纪80年代在药方洞上方加盖的石构窟檐

如果不事先告诉参观者药方洞的窟檐是后来加的，古色古香的建筑风格与和洞窟融为一体的构造让人以为这就是唐朝的原装窟檐。

高东亮说，这是保护人员1991年建的仿木建石质结构窟檐，由于它不仅解决了雨水对雕像的冲刷问题，而且外观、形状和颜色与龙门石窟整体也比较协调，所以受到广泛认可。
