印度卫星 发射失败

火箭搭载其升空后不久爆炸

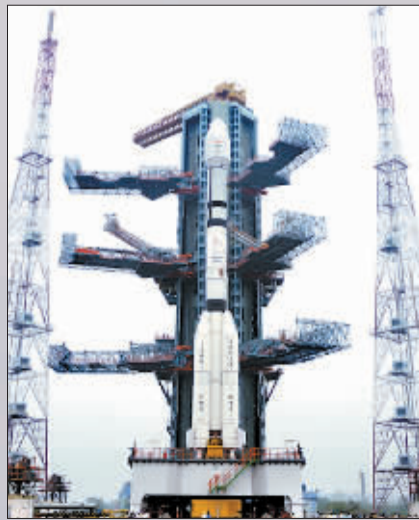
执行发射任务的 GSLV-F06 型运载火箭。

空间研究组织设立的故障分析委员会初步认定,发射失败与 4 台捆绑式液态燃料发动机相关。火箭发射 0.2 秒后,1 台发动机失灵,仅 3 台正常工作,致使火箭飞行控制能力大幅降低。

发射后大约 50 秒,火箭飞行速度达到音速,但推力不足导致高度误差较大,气动载荷超过设计极限,因而无法正常飞行。

故障分析委员会利用模拟飞行、分析数据、核对手段展开校准试验并得出结论:故障发动机中推进燃料调节器在密闭状态下流

量系数明显偏高。

委员会认为,这可能是生产过程中疏忽所致,检查和验收试验等工序未发现这一安全隐患。
