11日，九都路一城市供水主管道爆裂，影响沿线交通及居民用水，事故原因是管道老化及供水压力大等。而据了解——

这样的老旧管道，市区还有212公里

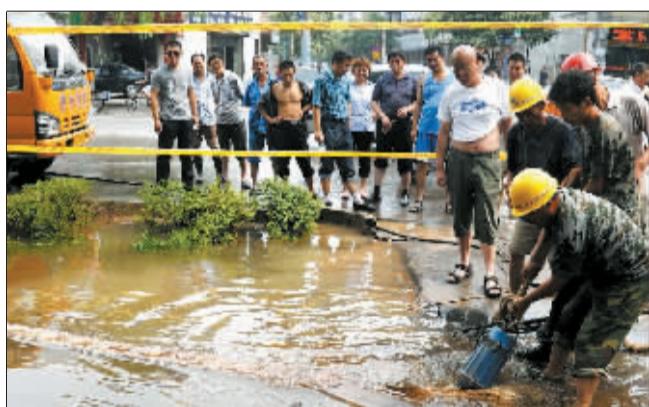
抢修人员用抽水机抽积水。

13时，九都路快车道上的水已基本退去。14时，积水减少，两台大型挖掘机进入爆裂点区域开始挖掘作业。

市水务集团工程处处长侯富民说，爆管事件发生后，市水务集团启动了应急预案，调整供水区域，保障居民用水。相关阀门关闭后，管道内的水会逐渐排空，市水务集团将组织工作人员连夜抢修。

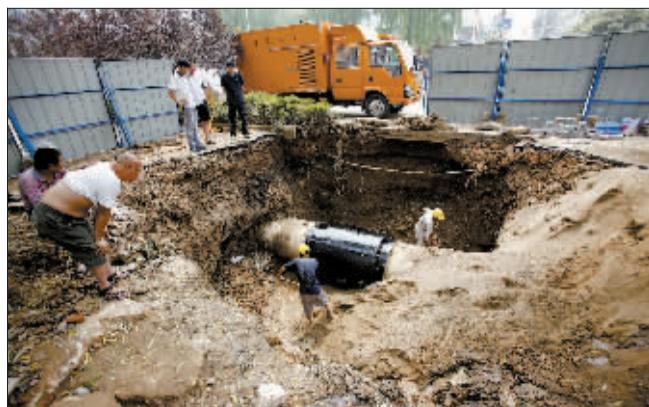
昨日上午10时许，记者在九都路支建街口看到，爆裂点被挖开一个深约两米的大坑，爆裂的水泥管道已被一段钢制件包住。12时，水压调试完毕，所有停水区域恢复供水。

市水务集团副总经理石伟说，爆裂的供水管道是一根直径800毫米的主供水管道，造成爆裂的原因主要有三点：

第一，这是一根铺设于20世纪六七十年代的老管道，年久老化，容易发生故障。

第二，目前正值夏季用水高峰期，加上天气炎热，全市用水量很

大，供水压力较大。

第三，这根供水管道原来在绿化带下面，九都路扩建后位于慢车道下面，受过往车辆碾压、震荡影响，爆裂隐患增加。

12日上午，爆裂的管道修复完毕。
