### 经查,钢绞线拉索的拉钩、受力立柱断裂系凤凰吊桥倾斜事故原因,相关工作仍在进行中

# 叫停全县篝火晚会 赔偿落水受伤游客

#### 原因:钢绞线拉索的拉钩、受力立柱断裂

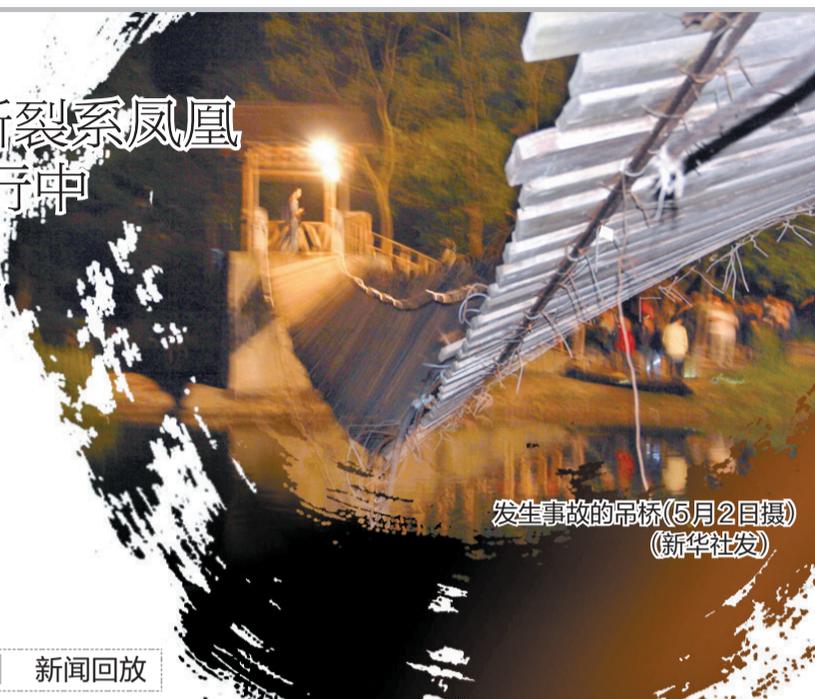
记者从湖南省凤凰县政府5月2日下午召开的新闻发布会上获悉,钢绞线拉索的拉钩、受力立柱断裂是导致凤凰古城篝火晚会吊桥倾斜事故的主要原因。

蔡龙还介绍,湘西土家族苗族自治州和凤凰县安监、交通和住建多个部门对现场进行查勘后初步认定事故原因是:一是该桥桥台南侧钢绞线拉索的拉钩断裂、钢绞线拉索局部断裂,导致荷载位移;二是东面桥台的钢绞线拉索受力立柱断裂;三是该人行便桥日常管理、维护不到位。目前,已排除人为破坏造成事故。

发生事故的吊桥(5月2日摄) (新华社发)

记者5月2日从湖南省凤凰县政府获悉,凤凰县全县篝火晚会、乡村旅游点即日起被主管部门叫停,全面歇业排查安全隐患确保旅游安全。

蔡龙介绍,鉴于1日晚发生一起跨河吊桥倾斜造成参加篝火晚会的游客落水事故,凤凰县政府要求全县篝火晚会、乡村旅游点停业进行安全检查,并强力整治古城消防和道路交通安全突出问题,确保旅游安全,同时全面开展涉旅行业安全生产集中整治专项行动。
