29日下午,短时强对流天气袭击洛阳,约10万户居民用电受影响,记者调查发现—

变电站设备受损,"凶手"不光是暴风雨

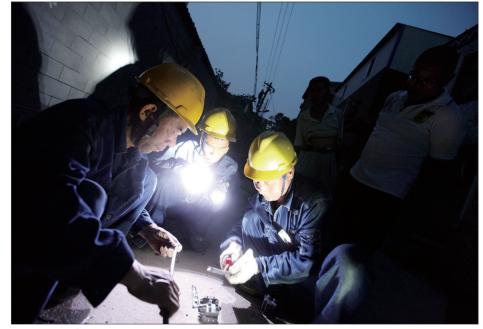
电力工人正在更接变电站内专销的设备

洛阳晚报记者在旭升变电站看 到,这些被风吹来的彩钢瓦上出现多 个直径约3厘米的焦黑圆孔,被更换 下的输变电设备上也有烧焦的痕 迹。洛阳供电公司抢修人员说,这些 彩钢瓦来自不远处的临时建筑,它们 被吹落至变电站后,导致多处设备发 生短路,强电流把彩钢瓦、部分电力设 备瞬间击毁。

29日下午,一场暴风雨袭击洛阳, 数十块彩钢瓦被大风掀起,吹落到40 米外的瀍河回族区旭升变电站内,造 成站内设备短路并多处严重损坏,瀍 河回族区、老城区约10万户居民用电 受影响。

昨日凌晨,散落在变电站内的彩 钢瓦已被清理完毕,一排位于变电 站西南方向40米处的违规建筑则 被市发改委等部门人员联合执法,全 部拆除。
