小区突然停暖,为啥? 供热管道有“恙”,抢修!

涧西区黔川路联盟路至渠南路路段供热管道故障造成蓬莱小区停暖数日
热力公司边查找管道漏点边缓慢恢复供热,同时启动应急预案确保用暖安全

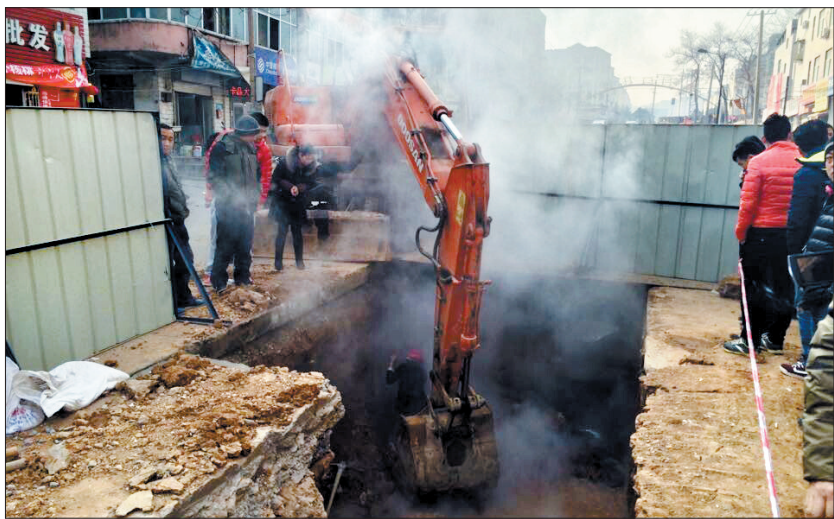
在故障现场,沟槽内依然有热水流出

随后,《洛阳晚报》记者来到位于黔川路联盟路至渠南路路段之间的热力管道施工现场。记者看到,在一条长数十米、深约三米的沟槽内有大量热水,在一处槽壁上,还能看到有一小股热水仍在往外流,但未见供热管道。

高新热力公司施工前,此路段热力管道没有出现蒸汽外溢的现象,其开挖后出现蒸汽外溢。”该负责人说,由于高新热力公司开挖地沟位置与其公司主管网紧临,在没有沟壁加固的前提下,可能引起管道周围的土壤松动,管网在高温、高压下发生变形,会造成管道连接处破裂,导致管网漏气,“这是目前最大的安全隐患,鉴于目前管网出现渗漏,我们无奈只能对周边近10万平方米的用户停热”。

记者发稿前,再次从市热力公司获悉,其公司所属一根位于此路段东侧的供热管道外管的漏点已基本确定,内管的漏点需等到外面保温层剥离后才能确定。

昨日,我市已经迎来降雪,市热力公司相关负责人告诉记者,从23日起,他们已自漏水点向南30米范围内挖开三个检修作业面展开供热抢修,

“为应对降雪,我们采取边供热边查找漏点的方式,从26日下午开始缓慢向蓬莱小区供热,为防止溃网事故发生,还启动了应急预案”。
