湖北荆州一位年轻妈妈被卷入商场自动扶梯身亡,最后一刻双手举出孩子

“电梯吃人”死者家属:她上电梯前无人劝告

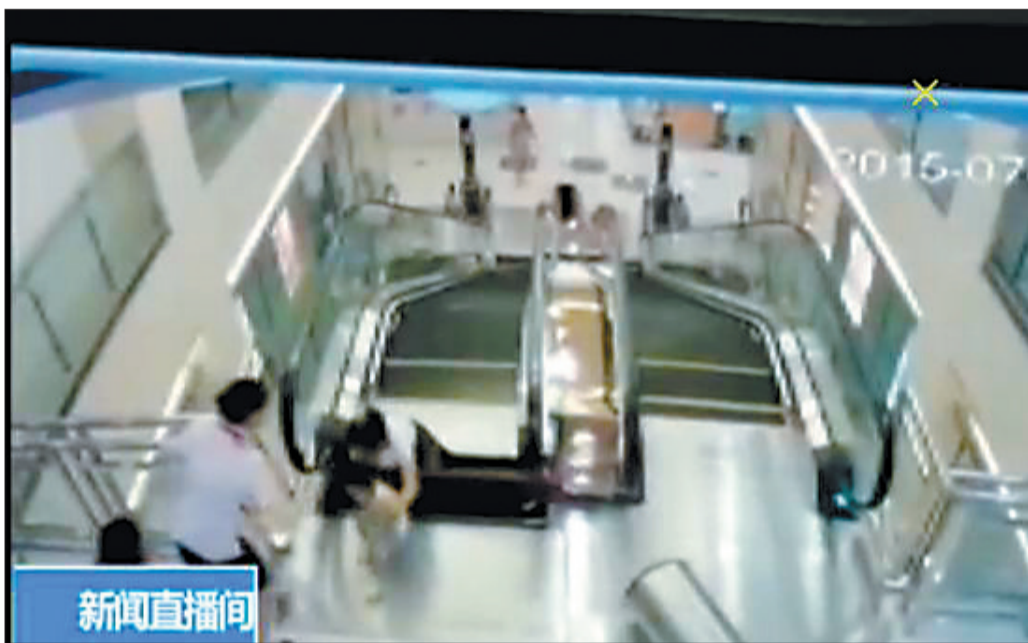
突然,向柳娟脚下的踏板松动发生翻转,向柳娟的双腿落入电梯内。当时电梯仍在运转,向柳娟双手奋力

女子被卷入电梯后,奋力将孩子举出 (视频截图)

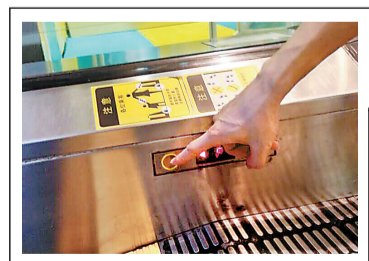
扶手带出入口保护开关

- 1 紧急停止按钮** 红色,多位于自动扶梯出(入)口一侧,多数在下方,平时不易触碰,每部电梯共有2个。
- 2 扶手带出入口保护开关** 为黑色(或与扶手带同色)皮套,位于自动扶梯出(入)口扶手带下方,每部电梯共有4个。

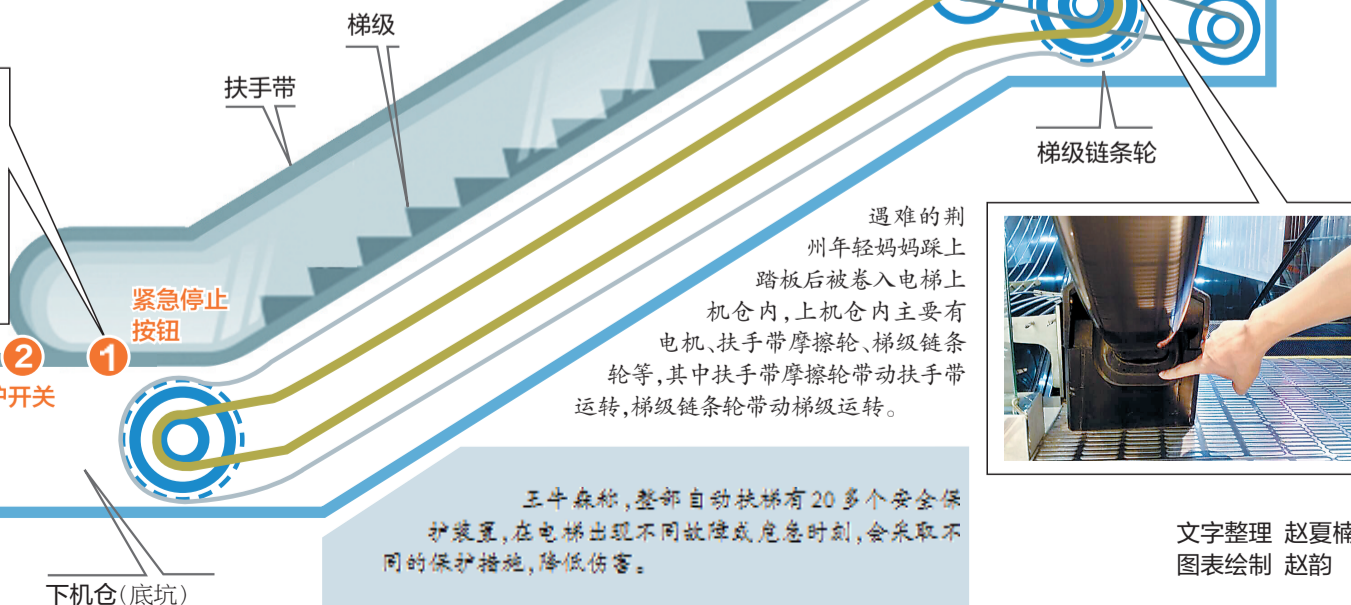
遇难的荆州年轻妈妈踏上踏板后被卷入电梯上机仓内,上机仓内主要有电机、扶手带摩擦轮、梯级链条轮等,其中扶手带摩擦轮带动扶手带运转,梯级链条轮带动梯级运转。
